通常の地震を想定した対策

新潟中越地震後のエレベータ長周期地震動対策

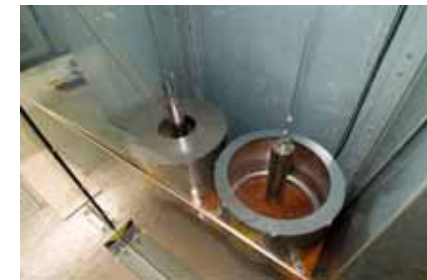
ペンデュラム

対策2)
長周期地震動検知システム
 ・ペンデュラム方式
 ・スペクトル方式 【資料2】

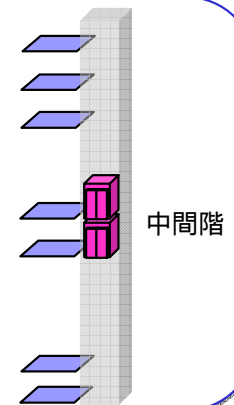
長周期地震管制運転

長周期地震動検知システムと連動し、揺れを検知後、最寄階で乗客を降車。その後、揺れがおさまるまで、ロープが共振しにくい中間階でかごを停止します。
